**江海区银辉经营部“11·12”**

**特种设备相关事故调查报告**

江海区银辉经营部“11·12”特种设备一般事故调查组

2026 年 1 月 15 日

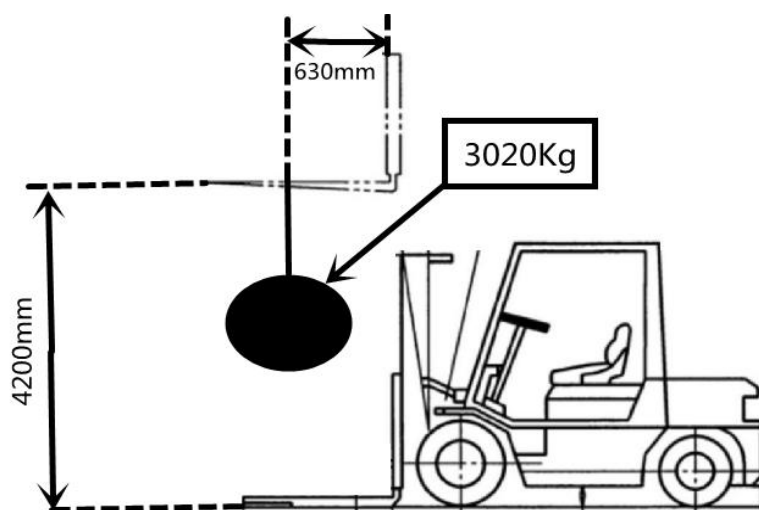
图 1：事故现场工况侧视图

13 时 26 分，在叉车行驶过程中，吊运的钢管不断摆动，悬挂于右侧货叉上的合成纤维扁平吊装带吊环处突然断裂，导致吊运的钢管右端坠落地面，钢管处于悬空状态，受此冲击，叉车向左侧倾翻，罗某某随叉车倾翻方向跌出，其背部被叉车护顶架上横梁压住。现场工况简图见图 1、图 2。

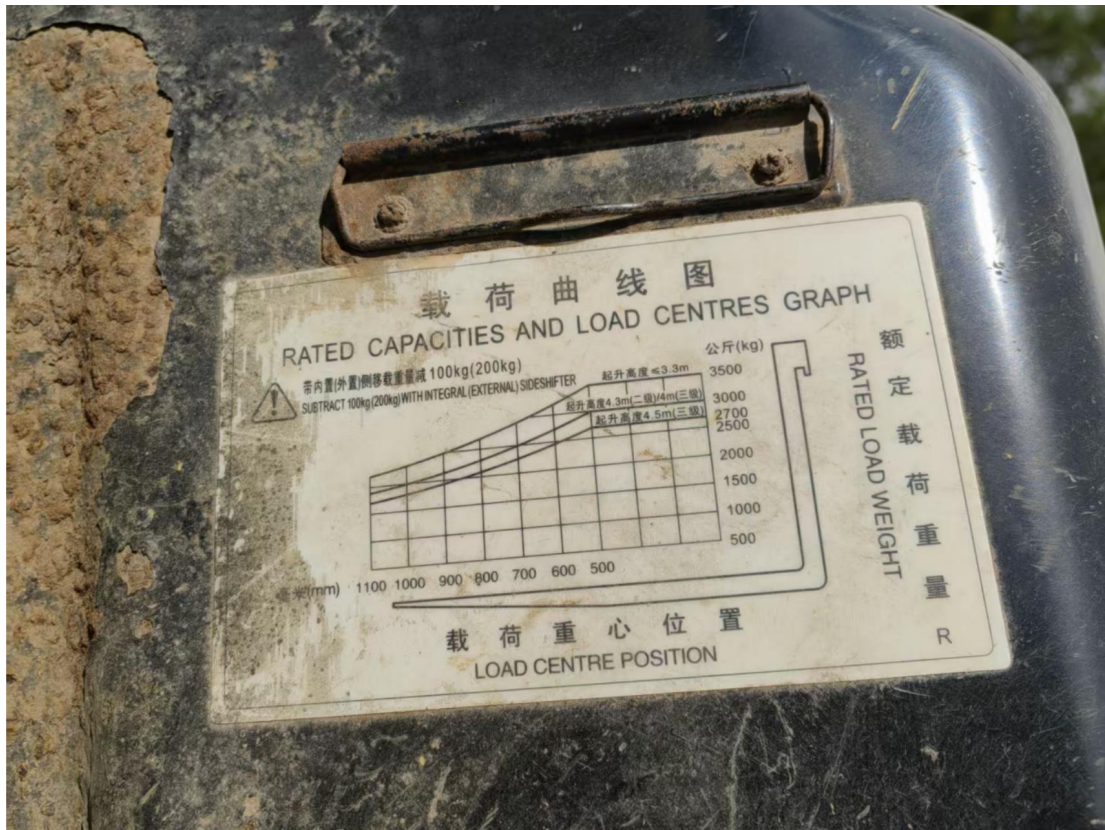
图 3：叉车载荷曲线图

叉车驾驶操作人员罗某某违规操作，一是违反《GB/T 10827.1-2014 工业车辆 安全要求和验证 第1部分：自行式工业车辆（除无人驾驶车辆、伸缩臂式叉车和载运车）》有关规定<sup>[1]</sup>，危险搬运能自由摆动的悬吊钢管。二是超载作业，根据涉事叉车的载荷曲线图（图3），当货叉起升高度为 4200mm，载荷中心距为 630mm 的工况时，此时该叉车的额定载荷约为 2300Kg，而事故中实际吊运的钢管重约 3020Kg，是该工况下额定起重量的 131.3%，属于超载作业。三是罗某某用于捆绑吊运钢管的扁平吊装带本体表面磨损严重，纤维明显起

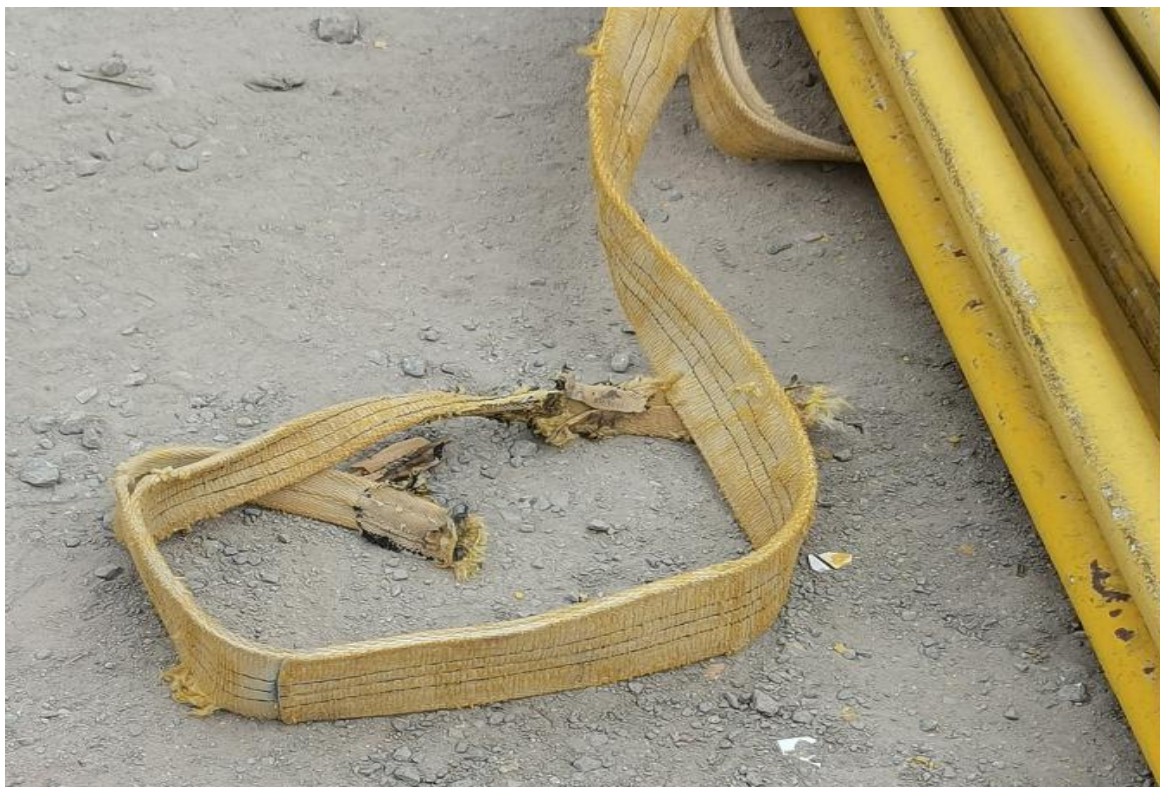
图 4：断裂的扁平吊装带

毛，存在严重擦伤，局部已出现开裂（图 4），其损伤程度已达到报废标准<sup>[2]</sup>。四是罗某某作业时未佩戴叉车座椅上的安全带，在叉车发生侧翻时，罗某某随叉车侧翻方向跌出，落地后被叉车护顶架上横梁撞击挤压。
